# 入善小学校校区（通学路危険箇所）

# 桃李小学校校区（通学路危険箇所）

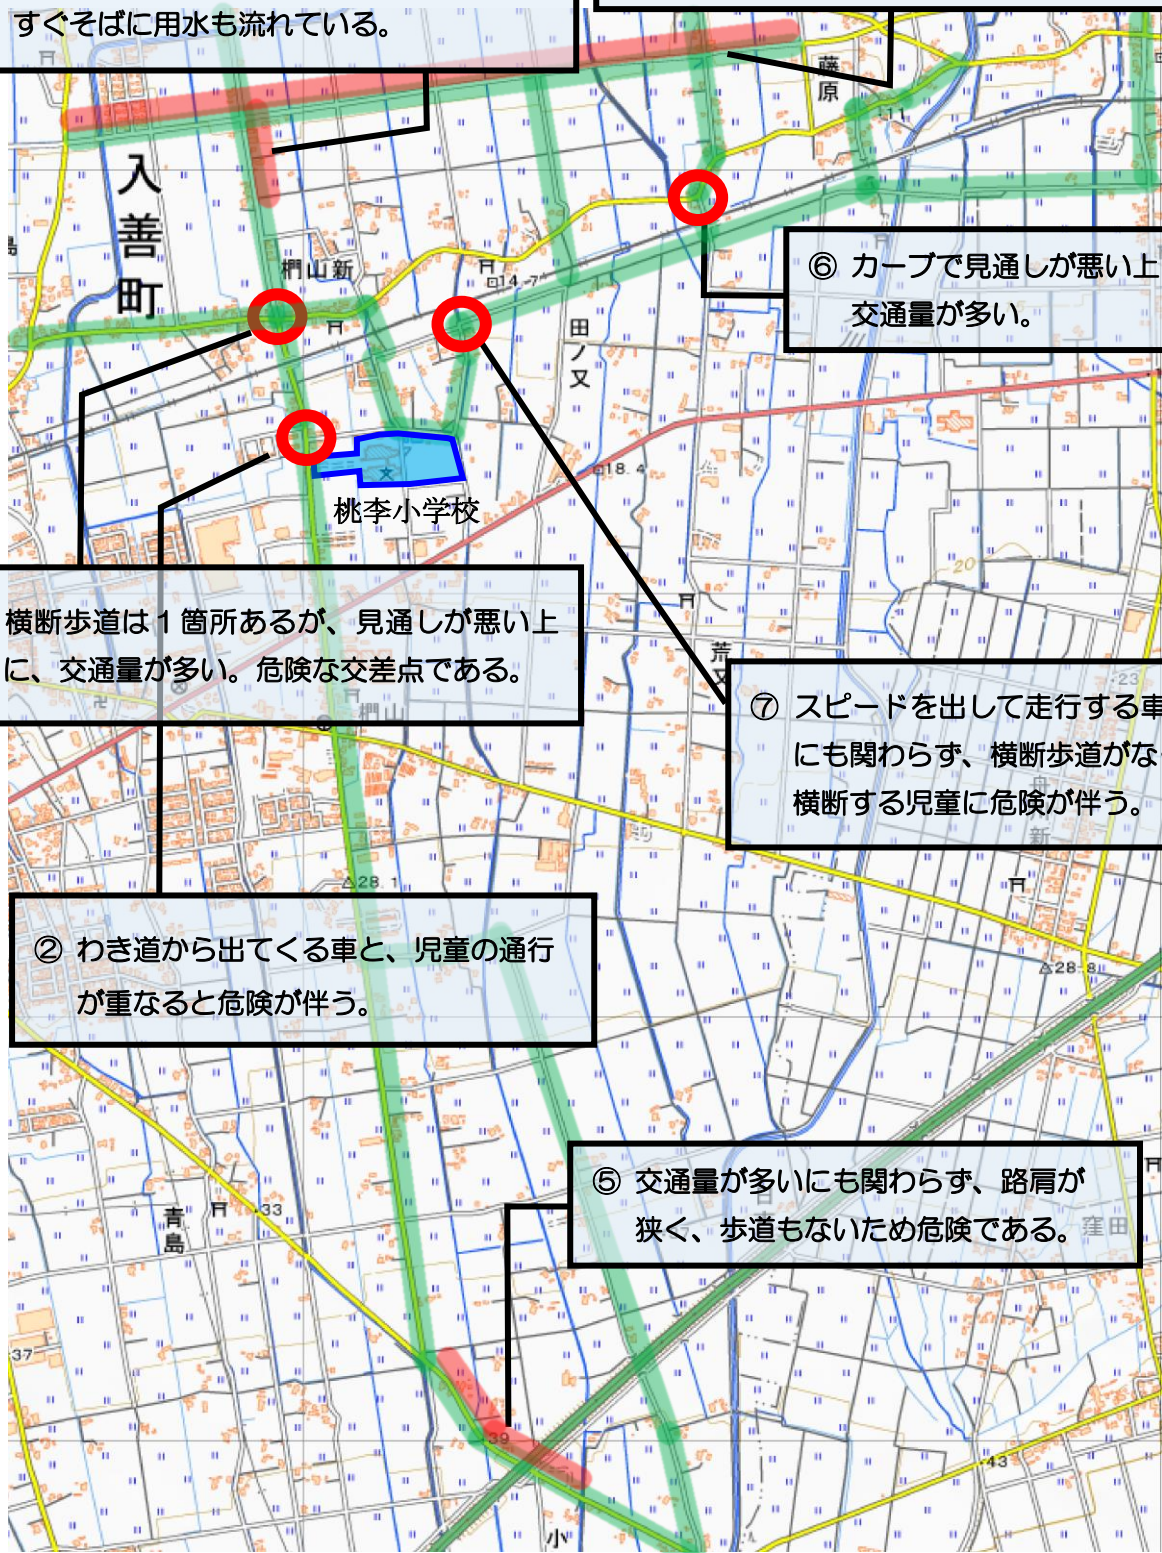
③ 歩道が途中でなくなっており、道幅も狭い。  
すぐそばに用水も流れている。

④ 交通量が多いにも関わらず、路肩が狭く、  
歩道もないため危険である。

⑥ カーブで見通しが悪い上に  
交通量が多い。

① 横断歩道は1箇所あるが、見通しが悪い上  
に、交通量が多い。危険な交差点である。

⑦ スピードを出して走行する車が多い  
にも関わらず、横断歩道がなく、  
横断する児童に危険が伴う。

② わき道から出てくる車と、児童の通行  
が重なると危険が伴う。

⑤ 交通量が多いにも関わらず、路肩が  
狭く、歩道もないため危険である。
