対策実施済み箇所【入善小学校校区】

一般県道舟見入膳線

入善町入善13区地内

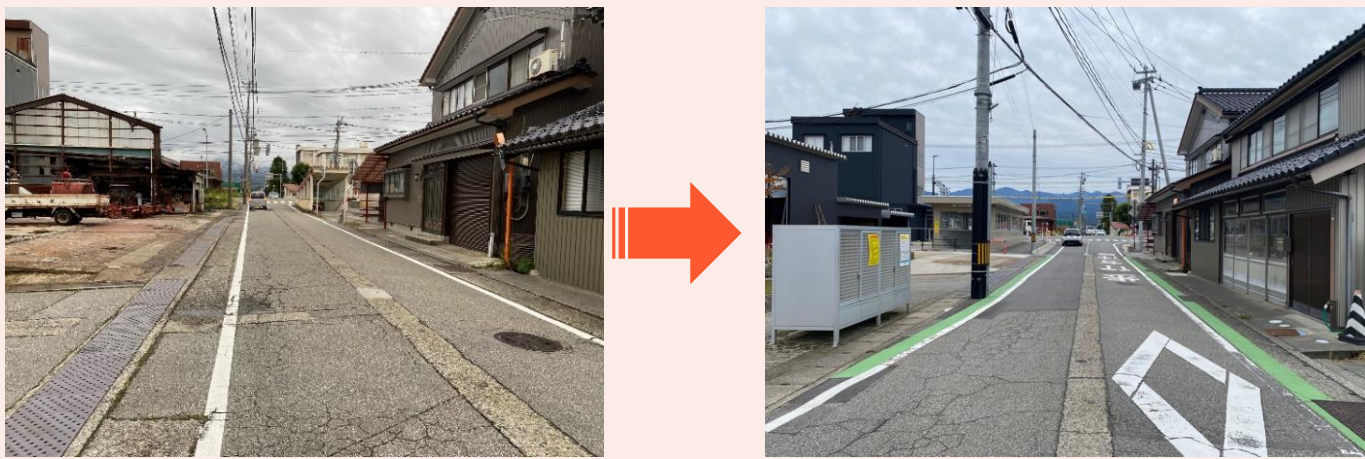
一般県道舟見入膳線
(海側から山方面)

国道8号交差点の地下道から小学校までの通学路は、交通量が非常に多いが、幅員が狭く、路側帯はあるものの歩道が設置されていない。

対策内容		事業主体
国：地下道の出入り口を小学校側に移設 県：カラー舗装等による歩行空間の明示		国 富山県
実施状況 (R7.12時点)		<u>国：R6年度事業完了済（地下道の移設）</u> <u>県：R6年度事業完了済（カラー舗装による歩行空間の明示）</u>

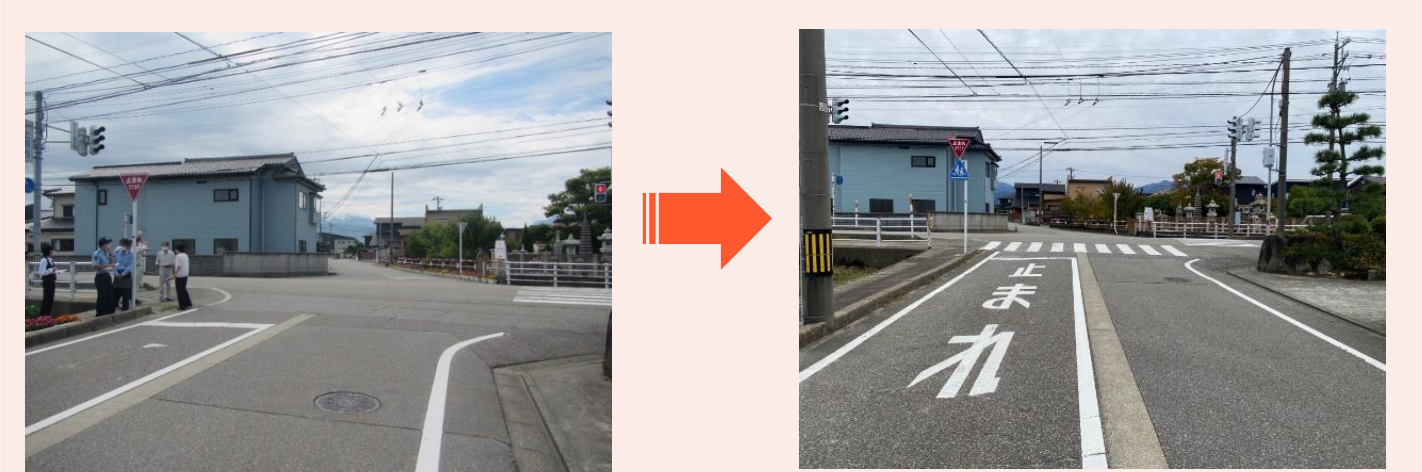
交差点の横断歩道が1つのため、危険である。
アンダーパスの歩道を通行するためには道路を横断する必要がある。

対策内容	事業主体
横断歩道の設置	富山県警察
実施状況 (R7.12時点)	<u>R6年度事業完了済（横断歩道の設置）</u>

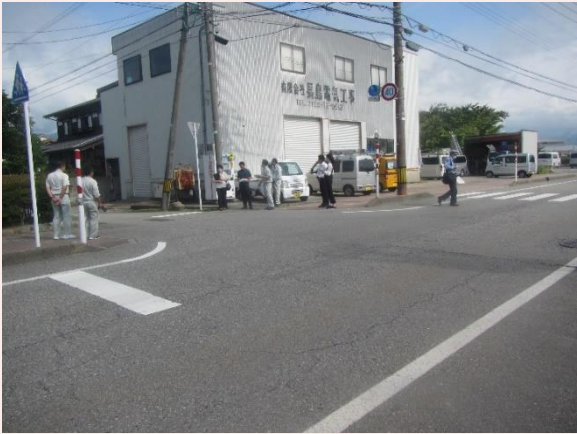
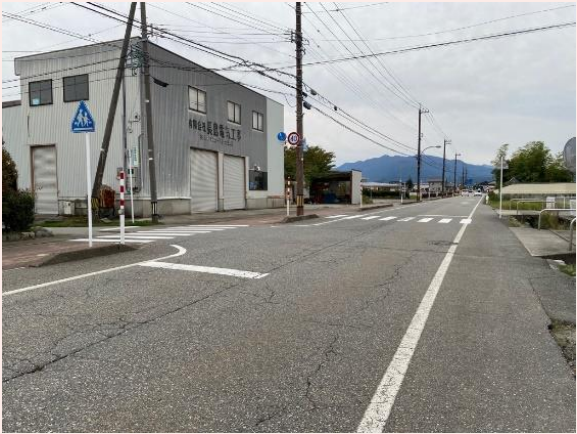
わき道から出てくる車と、児童の通行が重なると危険が伴う。

横断歩道の設置

R7年度事業完了済（横断歩道の設置）

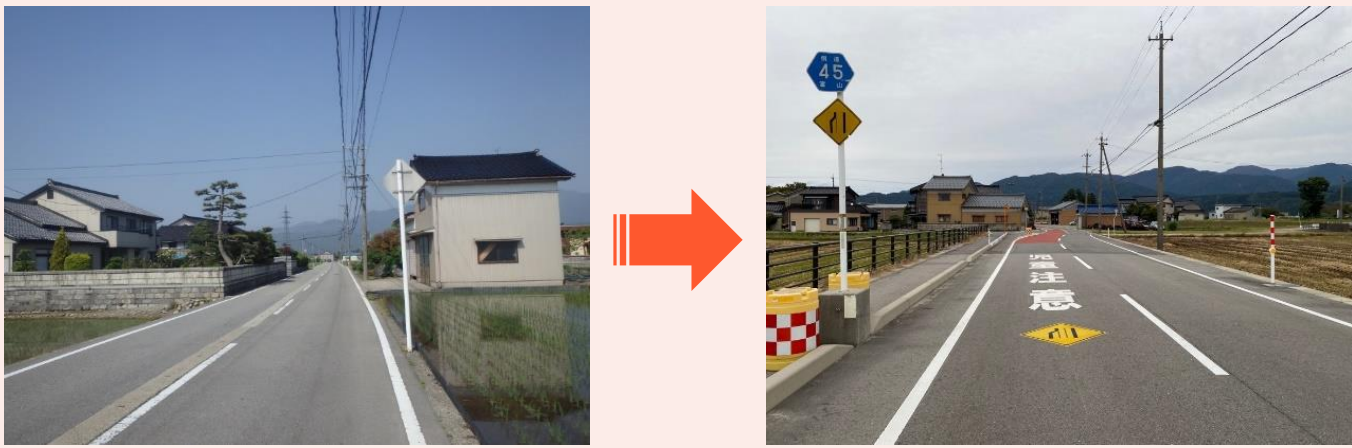
歩道がなく、通行が危険である。

対策内容	事業主体
歩道の設置	富山県
実施状況 (R7.12時点)	<u>R6年度事業完了済（歩道の設置）</u>

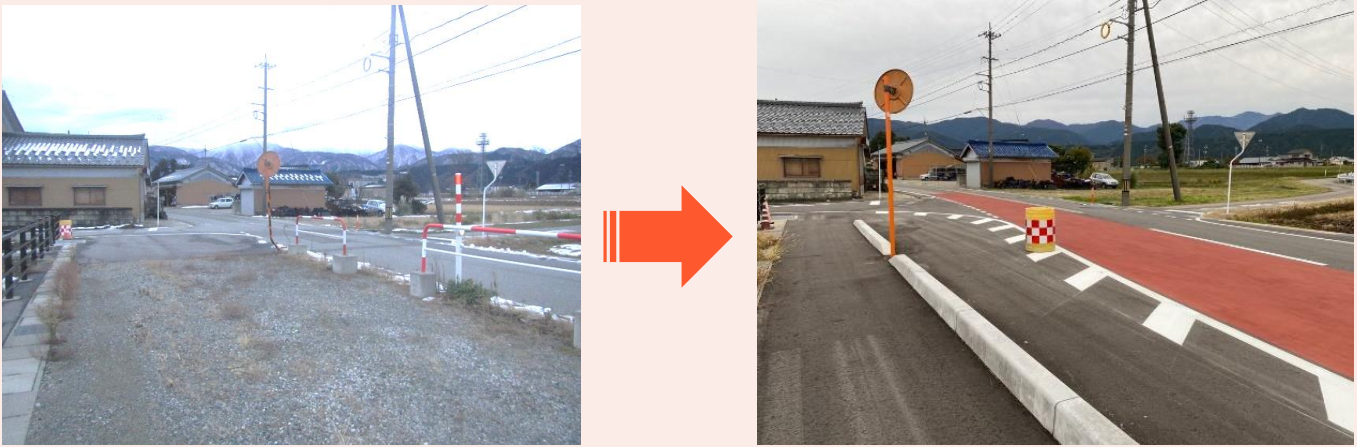
やや変則的な交差点のため、道路を横切る際に危険である。
また、幅員が狭く危険である。

対策内容	事業主体
路面表示等の検討	富山県
実施状況 (R7.12時点)	<u>R6年度事業完了済（路面表示の設置）</u>
