# 入善小学校校区（通学路危険箇所）

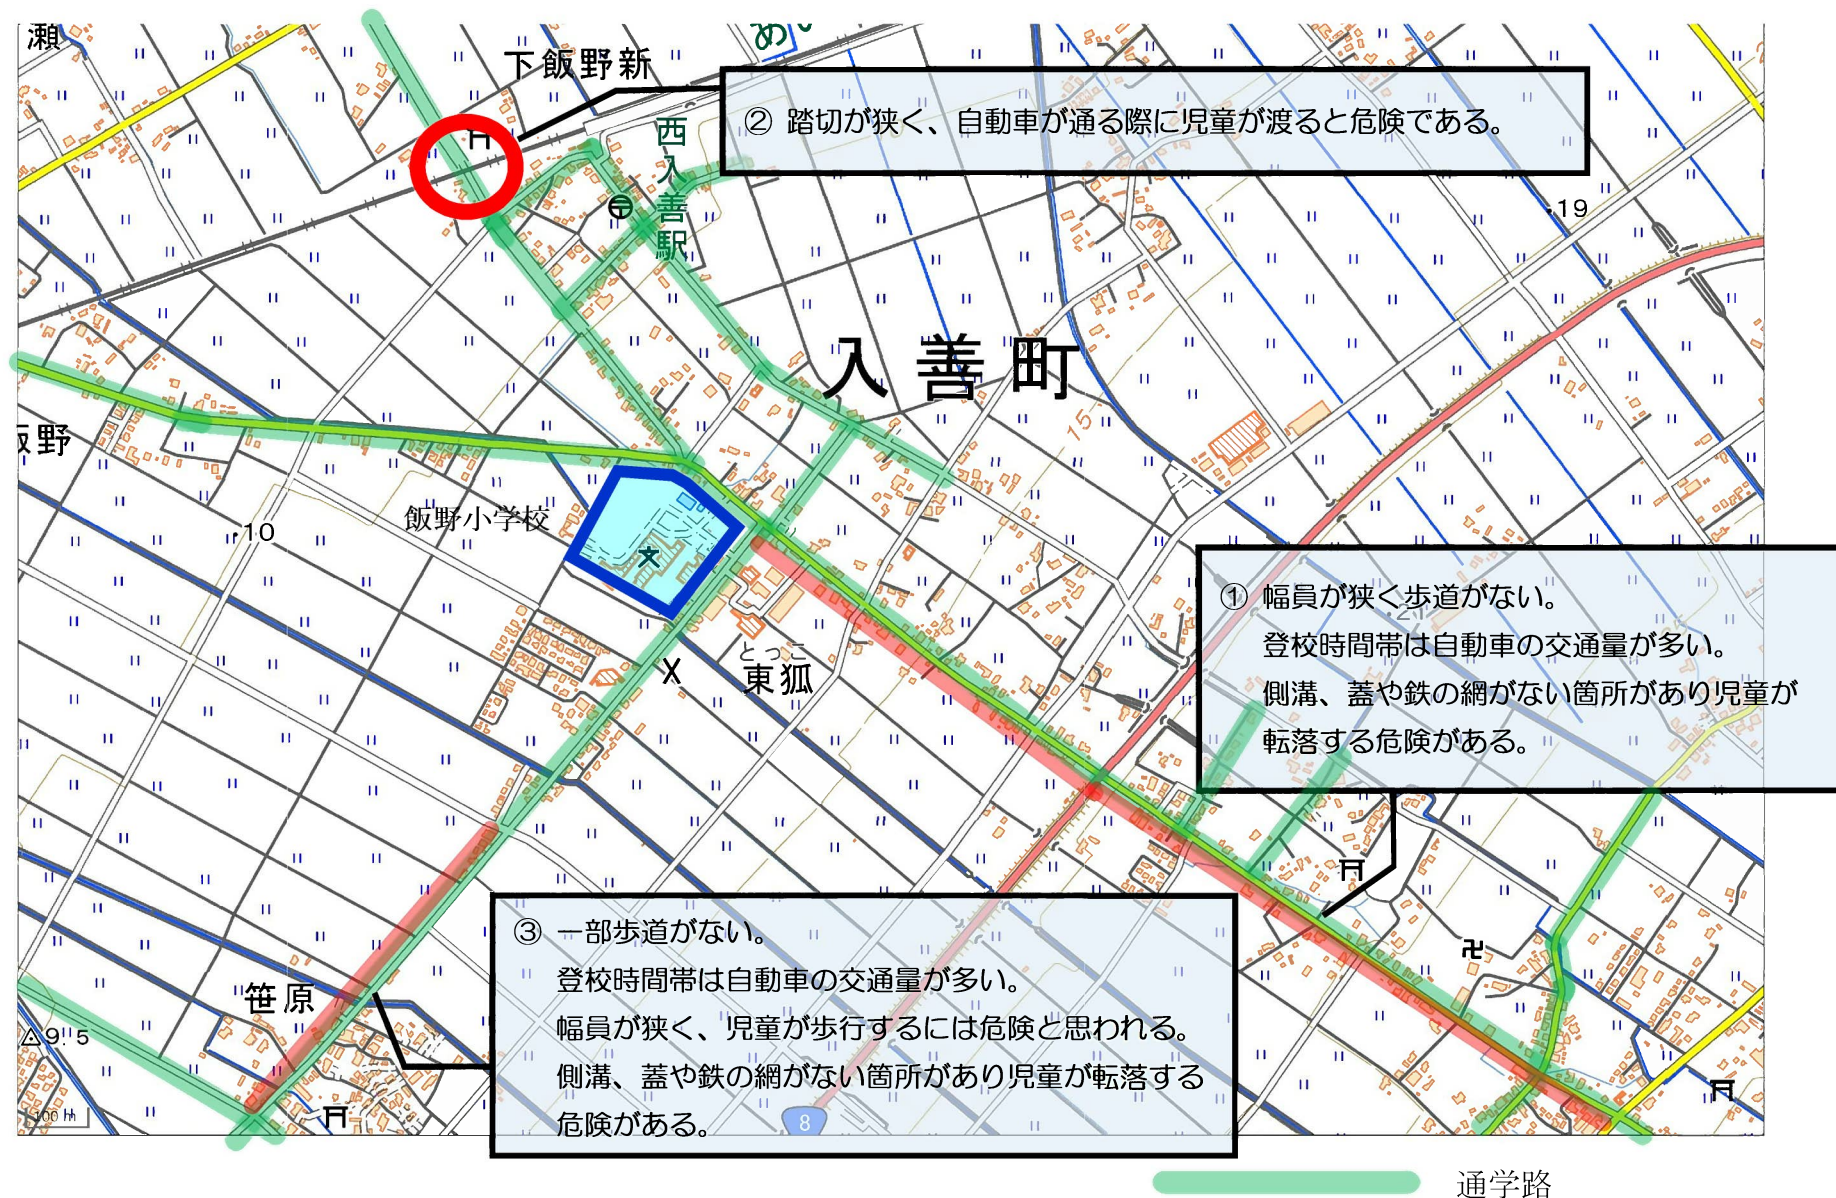
## 飯野小学校校区（通学路危険箇所）

交通量が多いにも関わらず、路肩が狭く危険である。

歩道が途中でなくなっている上に、路肩が狭く、危険である。

東側の片側にしか横断歩道がないため、登校時は危険である。

① 道路幅員が狭く、児童の通学や歩道の通行及び自動車の通行に支障をしている。

② 歩道が途中でなくなっており、危険である。
